# Büyük Hanshin Depremi'nden Alınan Dersler

**Editörler:**  
Yoshimitsu SHIOZAKI  
Eiichi NISHIKAWA  
Toshikazu DEGUCHI  
Hyogo Deprem Yapılandırma Araştırma Merkezi

“Büyük Hanshin Depremi'nden Alınan Dersler”, büyük depremin ardından afet sonrası yeniden yapılandırma sürecine dahil olan 50'den fazla bilgin, vatandaşlar ve STK'lar tarafından yazılan “Daishinnsai Hyaku no Kyokun (Büyük Hanshin Depremi'nden 100 büyük ders)” isimli eserden seçmelerin bir tercümesidir.

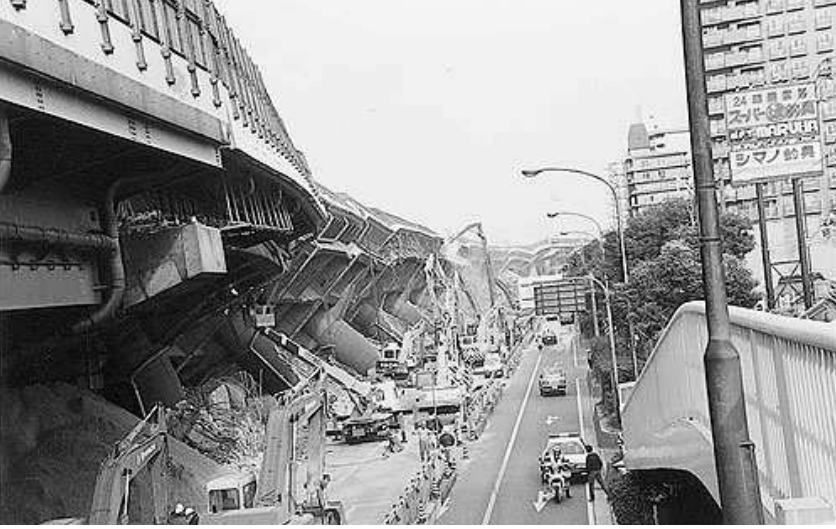
Çöken Hanshin Çevreyolu–Yolun temelini oluşturan kirişlerin beton kısımları çöktü. Tasarım ve inşaa çalışmalarındaki muhtemel hatalar oldukça tartışıldı. Hanshin Çevreyolu Kamu Kuruluşu yıkılan çevreyolunun sökülüp ortadan kaldırılması çalışmalarını bir çok inşaat mühendisi ve makinesi kullanarak gündüz ve gece boyunca yürüttü. Enkaz hızlı biçimde ortadan yok oldu.

Bir süre sonra, Yapılandırma Bakanlığı birtakım uzmanlardan hasar gören otoban köprüleri hakkında hızlı bir soruşturma yürütmelerini talep etti. Ancak bu soruşturmanın sonuçlarını beklemeksizin depremin hemen ertesi günü, otobanın bulunduğu 43. ulusal caddenin etrafını çevirtti ve meydana gelen hasarın enkazını temizleme ve kaldırma çalışmalarını

başlattı. Bakanlığın bu tutumunu, uzmanlarca kolaylıkla tespit edilebilecek yapı kusurlarının kanıtlarını yok etme çabası şeklinde yorumlamak mümkündür.

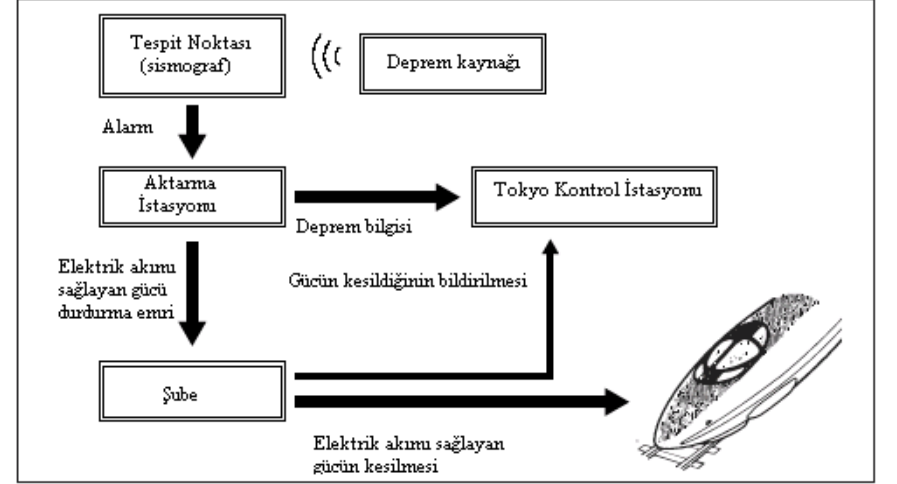
Şekil 9. UrEDAS Sistemi

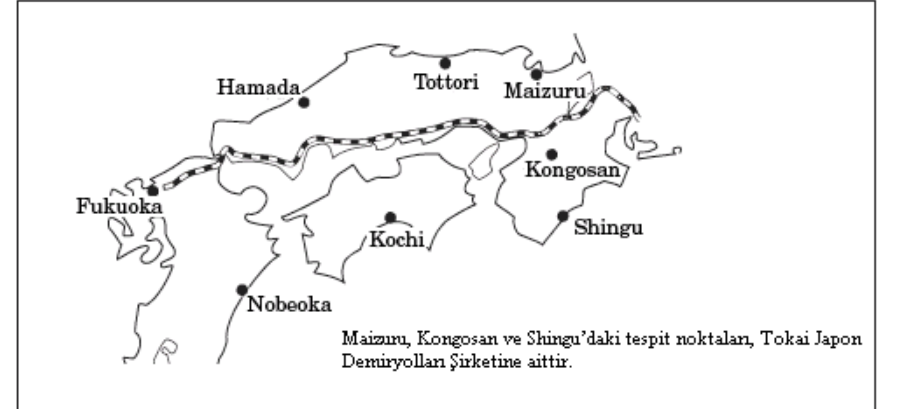
Şekil 10. UrEDAS Tespit Noktaları

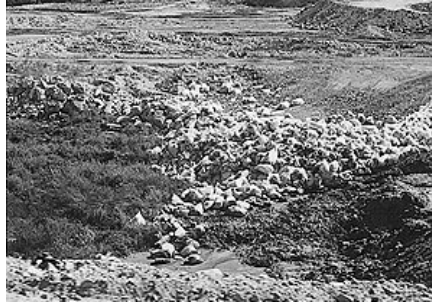
**Kobe şehri, Fusehata atık merkezinde etrafa saçılan asbestas (27 Ekim 1995)**

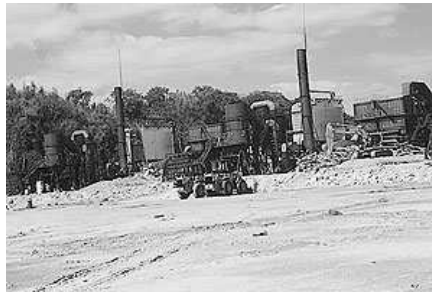
**Kobe şehri, Fusehata atık merkezinde geçici olarak kurulan ve tam kapasite çalışan çöp yok etme makineleri (27 Ekim 1995)**

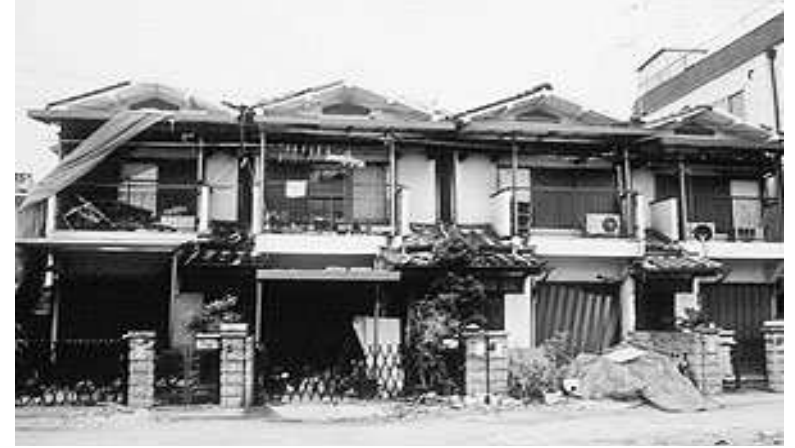
**Küçük ölçekli gelişim bölgelerindeki evlerin hepsi duvarlarının depreme dayanıklı olmamasından ötürü tamamen çöktü (Ashiya şehri)**

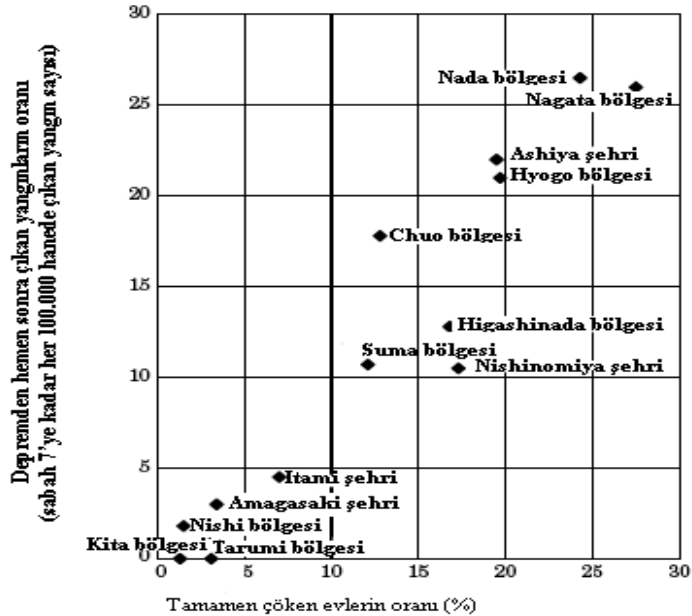
**Şekil 14. Depremden hemen sonra tamamen çöken evlerin ve çıkan yangınların oranları**

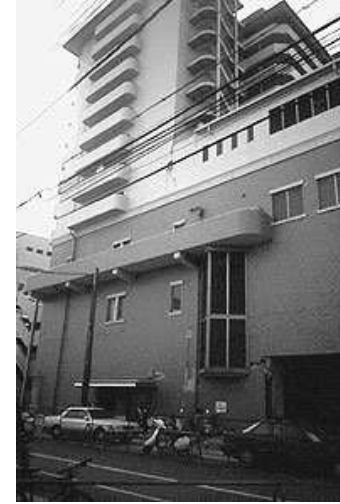
Ashiya yakınlarında bir gökdelenin mesken alanı ile ticari bölümü arasındaki sınırdaki meydana gelen büyük hasar

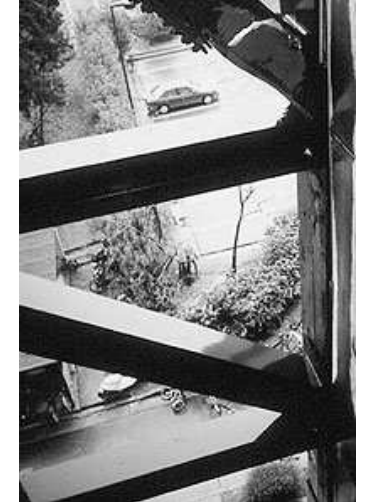
Ashiya, Hama sahil kasabasında bir süper gökdelenin yedinci katı çatlamış çelik çerçeve

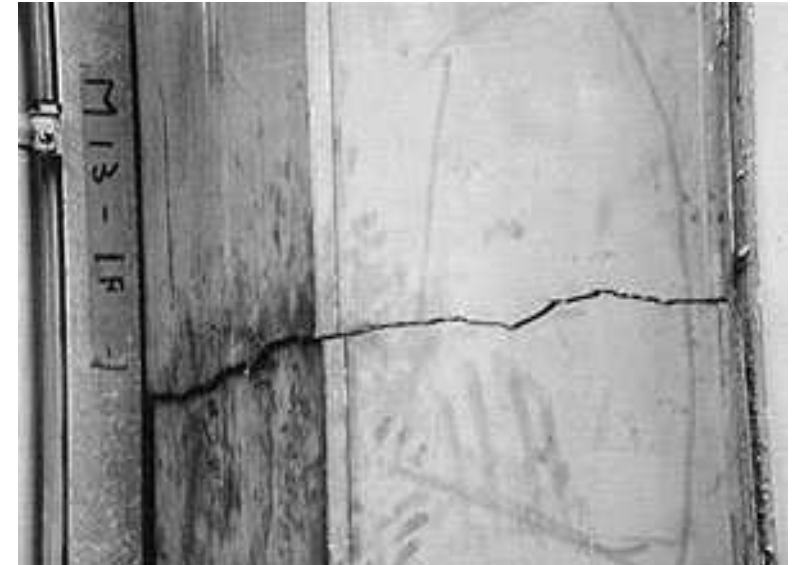
Ashiya, Hama sahil kasabasında bir süper gökdelenin çelik sütununda meydana gelen yatay çatlak
